稗原川 河川災害復旧工事 『現場だより』 VOL.2

現場からのお知らせ

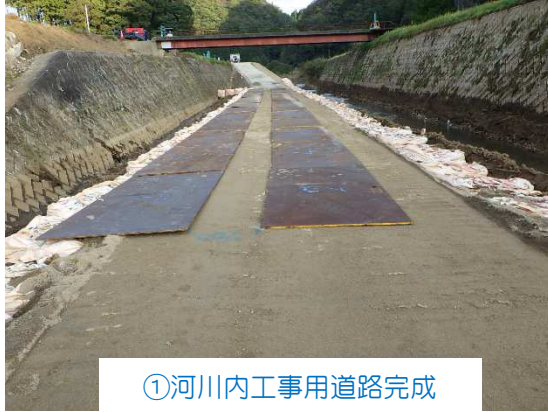
①河川内工事用道路完成

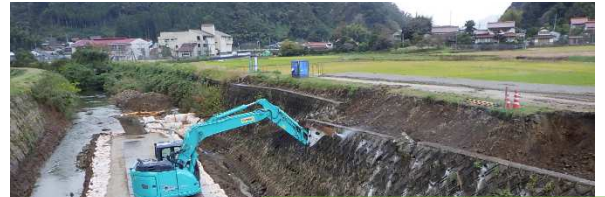
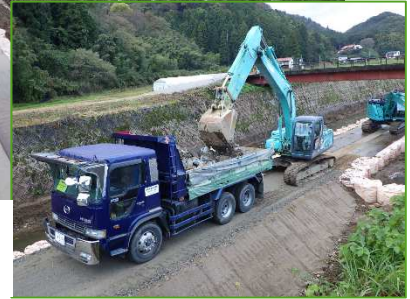
②被災した既設護岸（ブロック積）取壊し作業
:油圧ブレーカーによる取壊し ↓

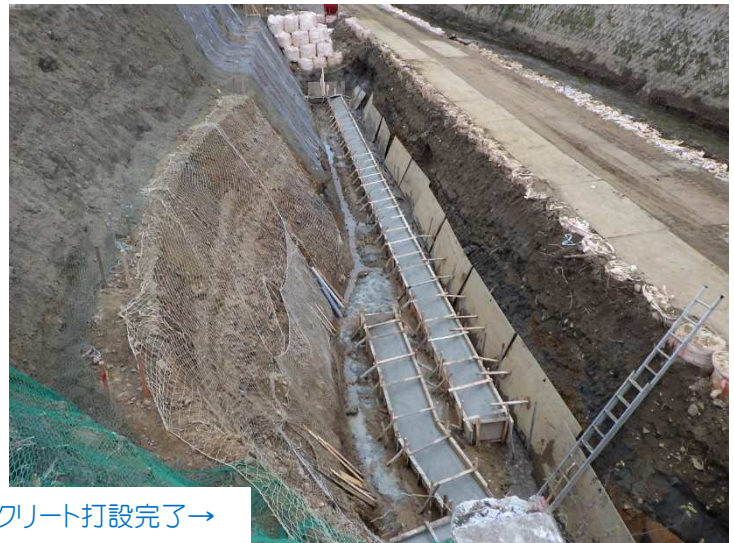
④ブロック積床掘り状況
